Instantel 振动监测仪 地铁隧道附近基坑支撑爆破拆除振动安全测试

1 项目概况

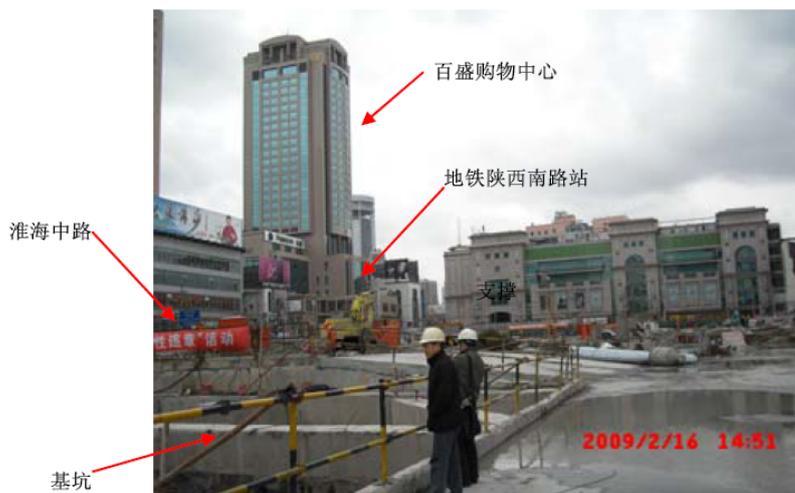
图 1 爆破项目地点：淮海中路百盛附近

此次振动测试的主要目的是监测地铁隧道邻近区域的爆破工程对隧道的影响。爆破项目位于上海市繁华商业区之一的淮海中路边上，对 3 号地块 2A 基坑支撑进行爆破拆除，基坑紧邻地铁 1 号线陕西南路站，爆破区域（见图 1）距地铁隧道的直线最近距离仅 25 米左右。淮海路属重点商业区，地铁 1 号线又是极为重要的交通工程，以往类似拆除项目很少采用爆破方式。为了解爆破工程对地铁隧道的振动影响，在隧道内布置监测点，对爆破引起的振动进行三向监测。基坑共有 4 道支撑（见图 2），为减少爆破对周围建筑及环境的影响，按计划，每道支撑分 3 次进行爆破，即共进行 $4 \times 3 = 12$ 次爆破，且爆破时间选择在午夜 12 点以后。相应地，在地铁隧道内进行 12 次振动测试。根据业主方要求，并参考《爆破安全规程》，爆破引起的质点最大振动速度不宜超过 25mm/s。

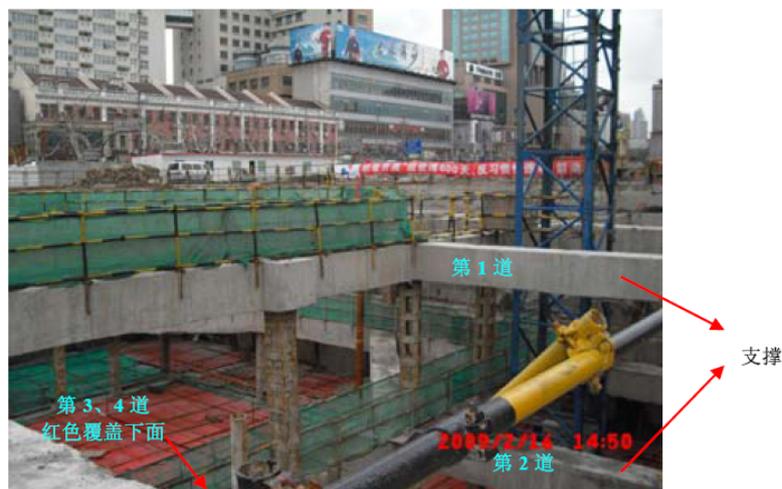
图 2 基坑支撑（加上红色覆盖下面的第 3、4 道支撑，共 4 道）

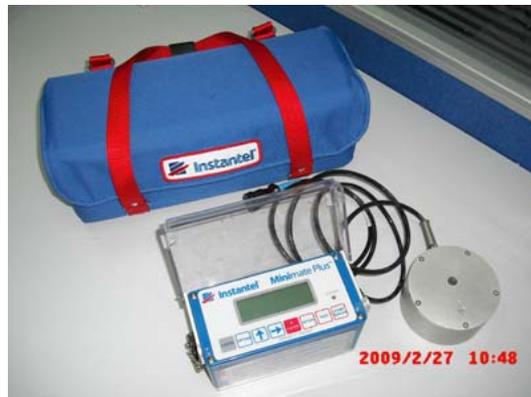
图 3 InstanTel MiniMate Plus 振动监测仪主机+ISEE 型速度传感器

振动监测设备采用深圳市杰创立仪器有限公司独家代理的加拿大 InstanTel 系列振动监测仪，型号选用轻便的 MiniMate Plus 型主机+ISEE 型标准三向速度传感器（见图 3）。该设备一只速度传感器可同时监测垂向、切向、径向三个方向振动速度的变化，测试完成后现场仪器即时显示三方向的速度、加速度、位移、矢量和峰值，仪器轻便、重复性好、精度高。

通道	4 通道或 8 通道，可接检波器及麦克风
记录模式	单次、连续、手动、直方图、直方图混合（此项目测试选择手动）
采样率	所有通道同时采集 1,024~16,000S/s，单一通道 65,000S/s（需高级软件）（此项目测试采样率选择 4,096S/s）
地震触发级别	0.125~254 mm/s
记录停止模式	固定记录时间，InstanTel AutoRecord 自动停止模式（此项目测试选择固定记录时间 50s）
显示	测试后，显示速度、加速度、位移、矢量和等峰值
扩展性能	最多 6 套 8 通道主机连接，同时触发，用于多点监测
电池续航能力	可充电 6V 封闭胶体电池，210 小时连续监测能力
储存能力	300 个 1s 事件（在 1,024 S/s 采样率下），可扩展到 1500 个事件储存
远程通讯	与电话、GSM、RF、卫星、短距离 Modem、以太网等设备兼容，事件发生时通过 InstanTel Auto Call Home 功能自动传输数据
辅助输入输出	外部触发器、远程报警、GPS 定位
尺寸	81×91×160 mm
重量	1.4 kg

量程	254 mm/s
分辨率	0.127 mm/s 或 0.0159 mm/s（内置前置放大）
精度	+/-5%
频率范围	2~250 Hz（其他频率范围的传感器可选）
最大电缆长度	75m（若采用 DIN 型，最大为 1000m）

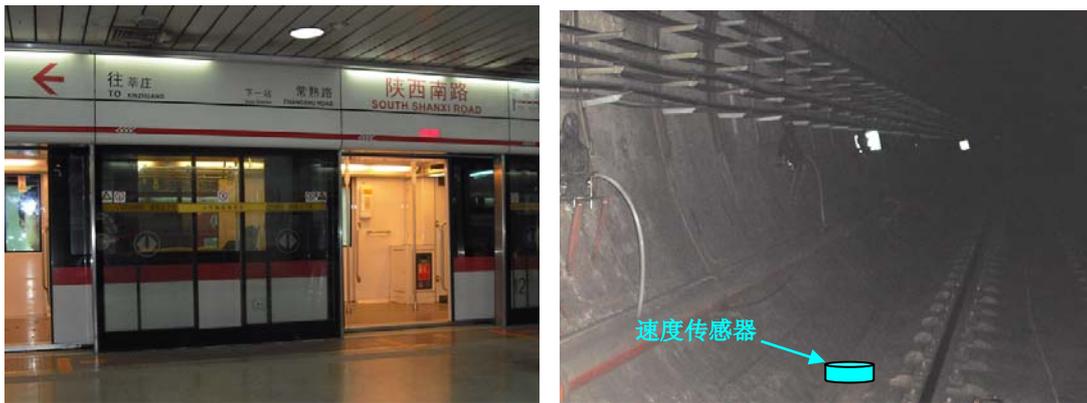
图4 振动测试地点及传感器布置位置

振动测试点位于地铁1号线陕西南路站—常熟路站区间上行线隧道内，三向速度传感器布置于管片上。（见图4）

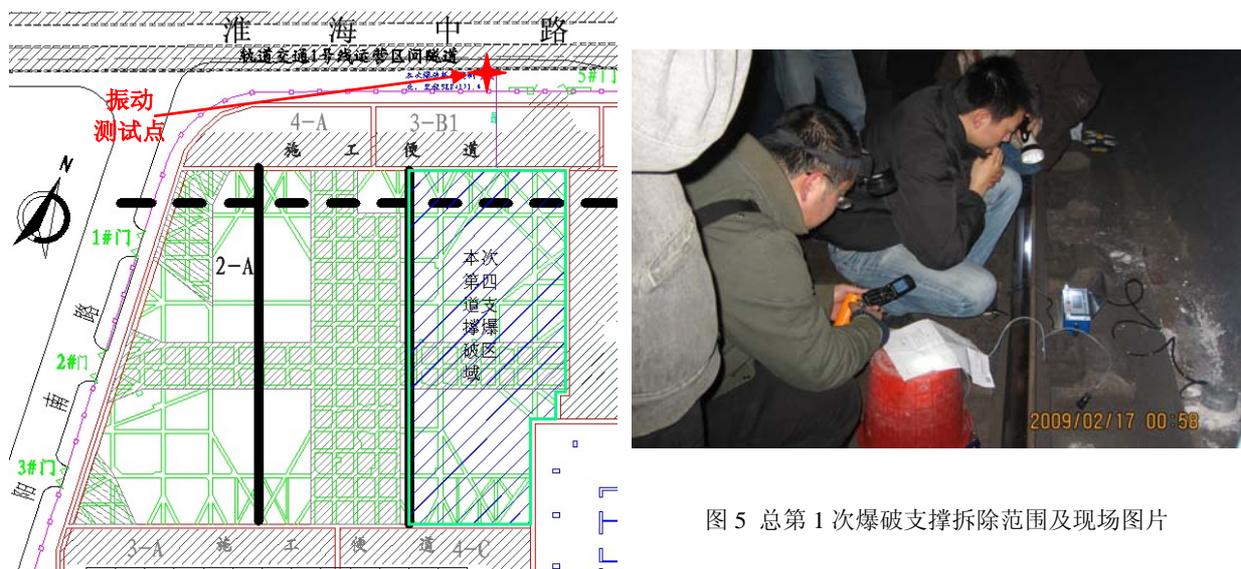
图5 总第1次爆破支撑拆除范围及现场图片

第1次爆破：第4道支撑东块区域爆破拆除，测点（单点三向）里程为SK8+171.4，位置及工作照片见图5。

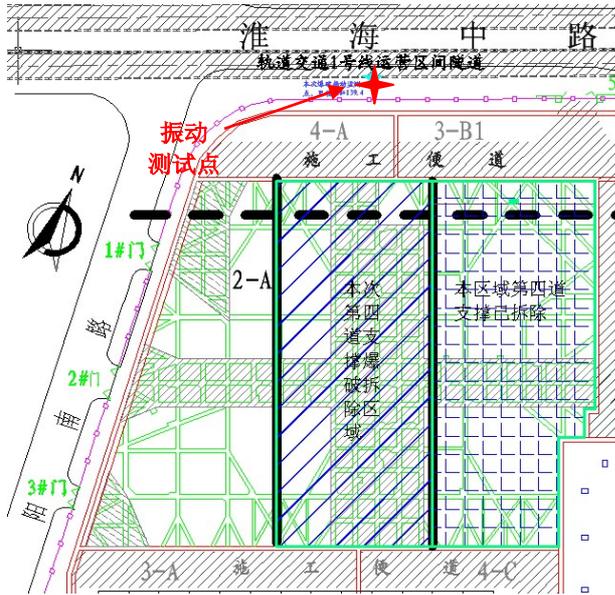
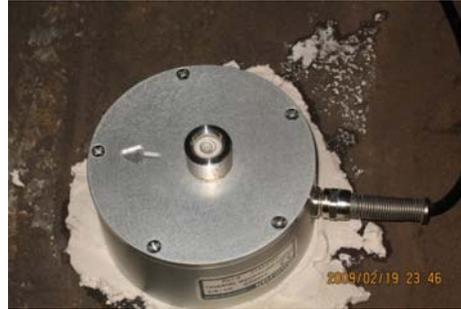
图6 总第2次爆破支撑拆除范围及现场图片

第2次爆破：第4道支撑中段区域爆破拆除，测点（单点三向）里程为 SK8+139.4，位置及工作照片见图6。

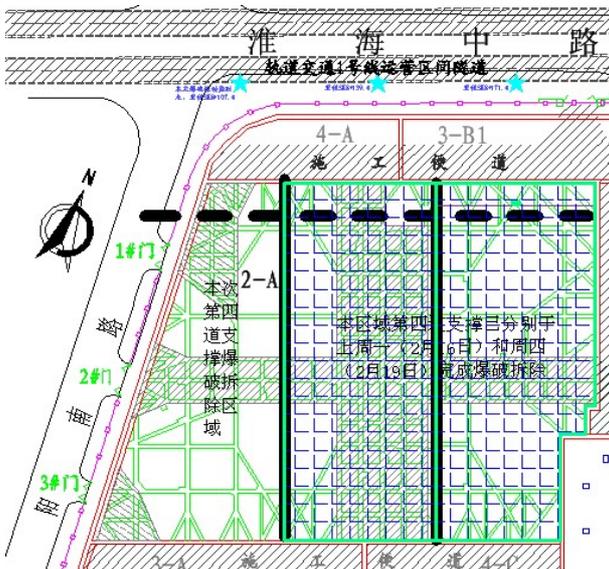
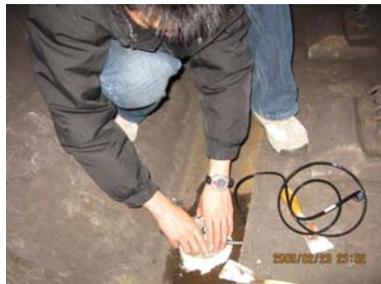
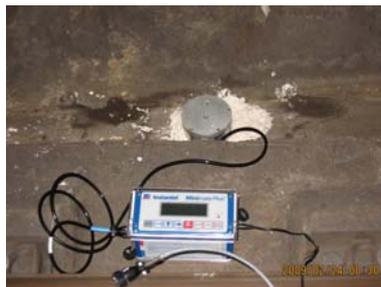
图7 总第3次爆破支撑拆除范围及现场图片

第3次爆破：进行第四道支撑西段区域爆破拆除，测点（单点三向）里程为 SK8+107.4，位置及现场图片图7。

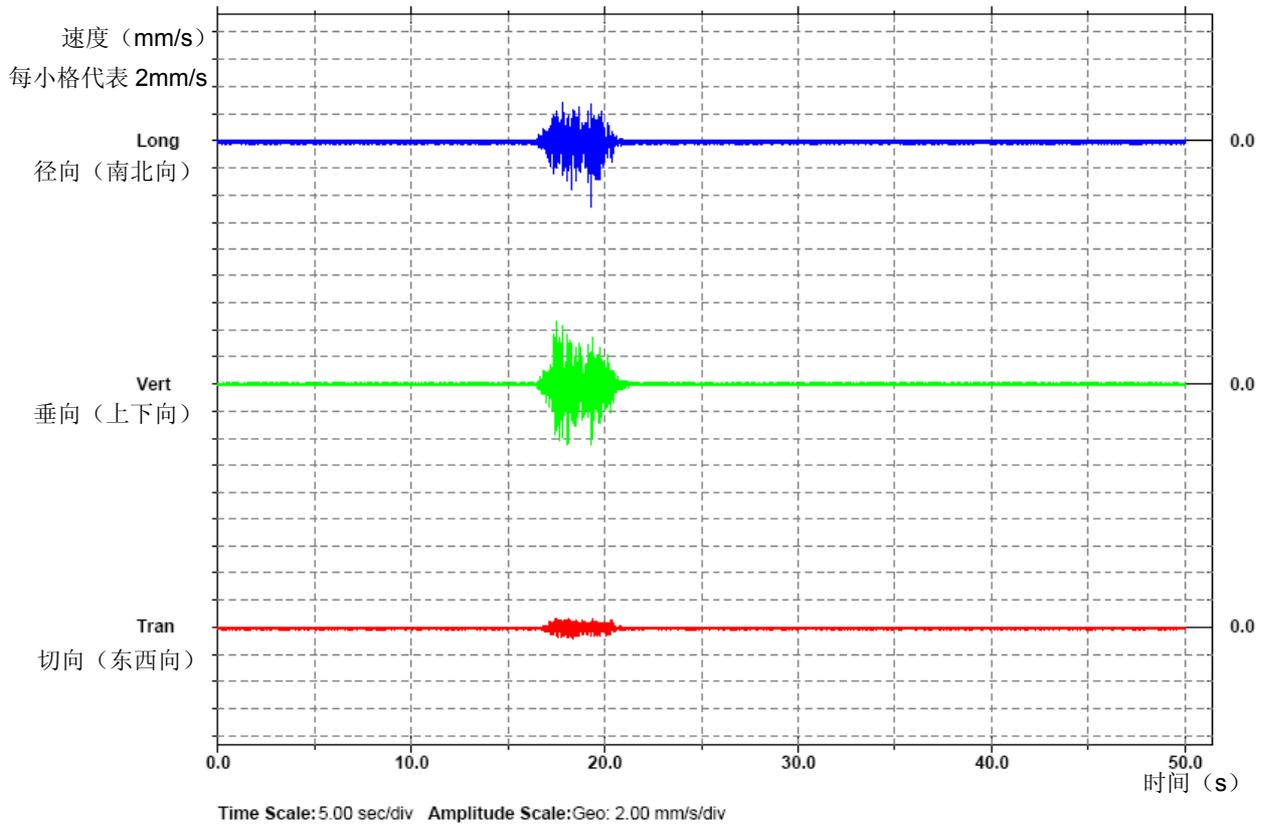
(1) 质点振动速度波形记录

起始记录时间为 2009年2月17日，01点00分24秒

项目	单位	切向（东西向）	垂向（上下向）	径向（南北向）
质点振动速度峰值	mm/s	0.889	4.570	4.830
质点振动速度三维矢量和峰值	mm/s	5.070		
穿零频率（对应质点振动速度峰值）	Hz	38.6	18.3	49.0
主振频率	Hz	14.1	15.8	21.1
时间	sec	18.34	8	17.513
加速度峰值	g	0.106	0.265	0.265
位移峰值	mm	0.003	6	0.0347
				0.0158

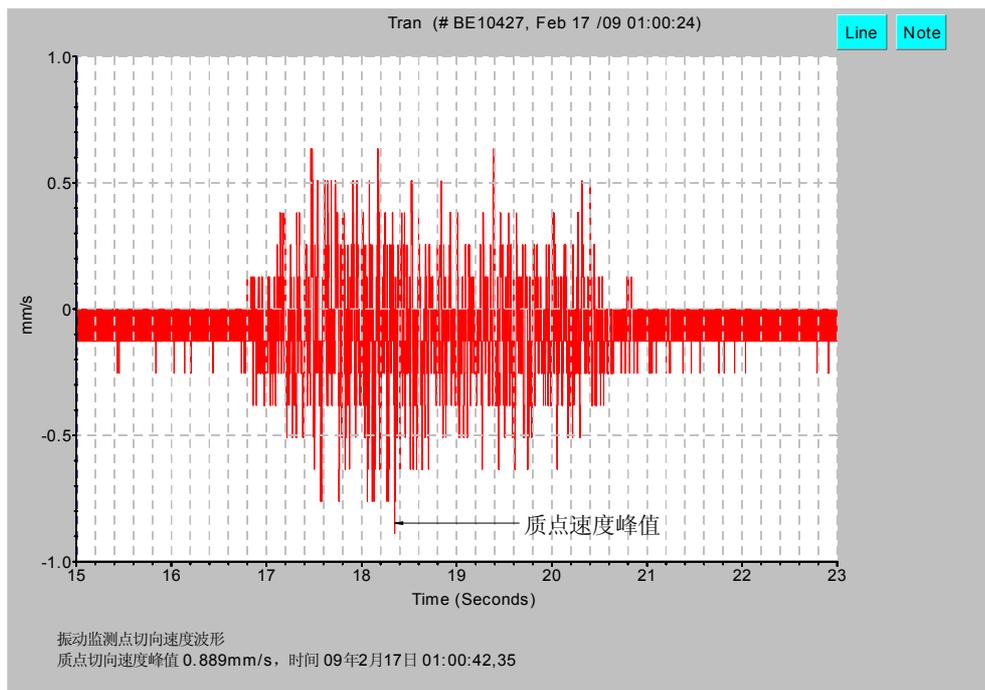
切向 (东西向) 质点振动速度波形爆破时间段波形

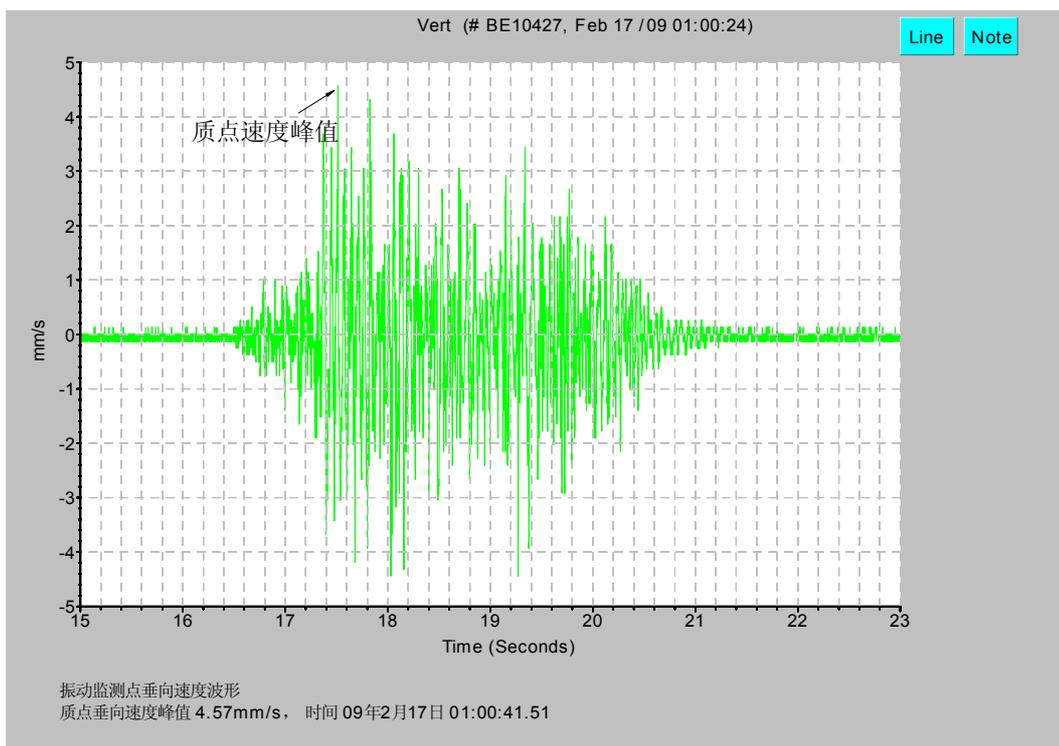
垂向（上下向）质点振动速度波形爆破时间段区域波形

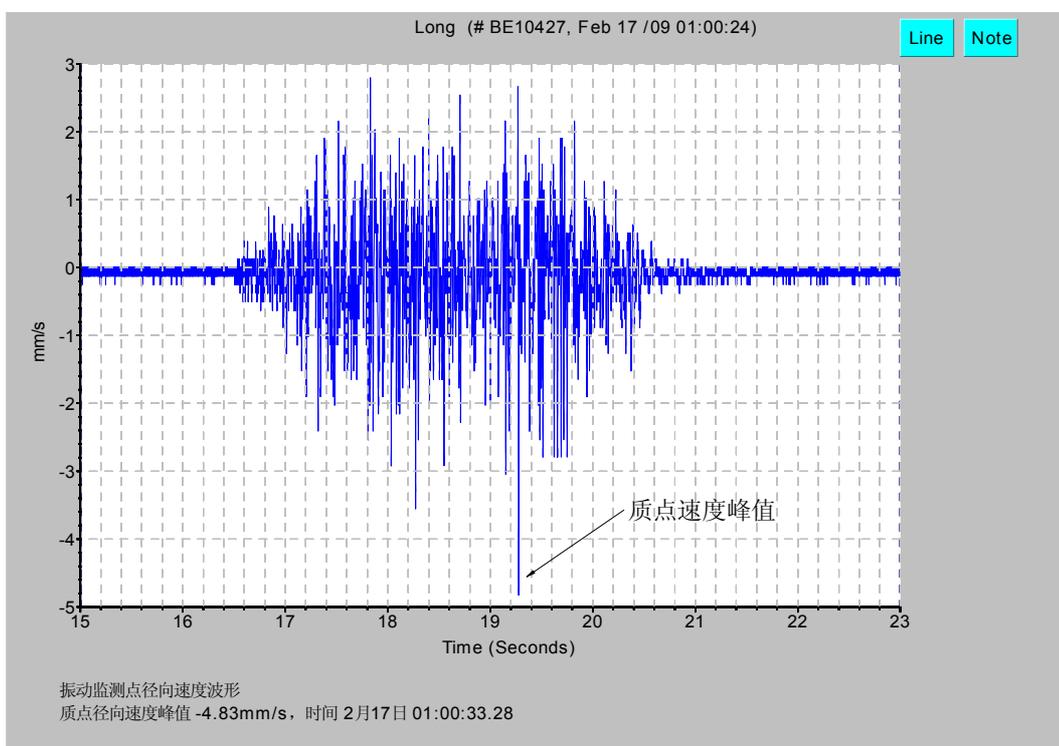
径向（南北向）质点振动速度波形爆破时间段区域波形

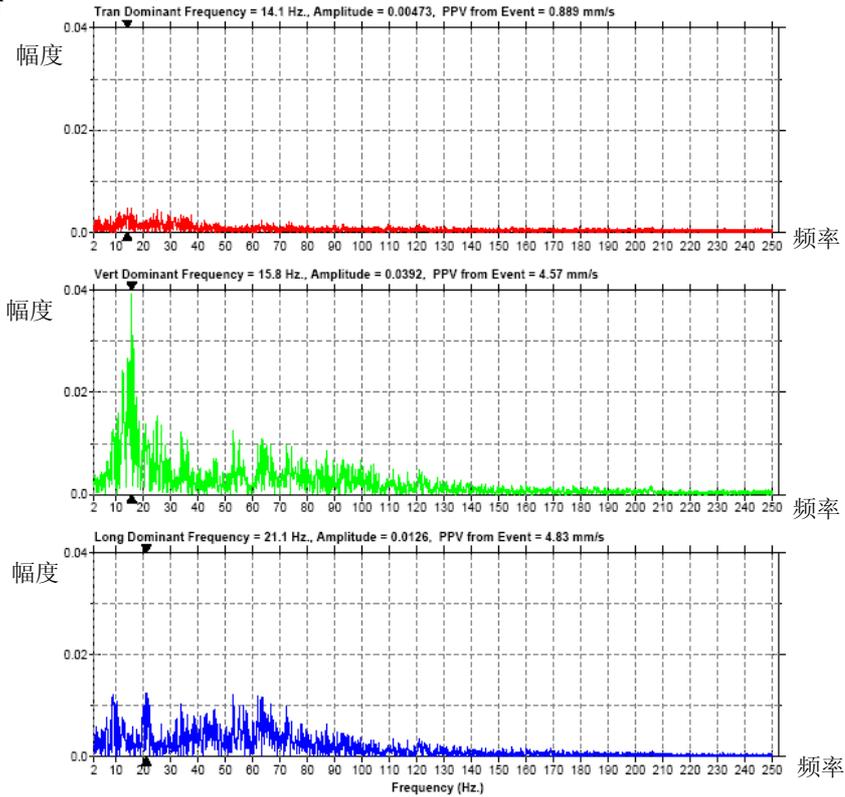
(3) 主振频率分析

切向（东西向）振动主频为 14.1Hz，垂向（上下向）振动主频为 15.8Hz，径向（南北向）振动主频为 21.1Hz。

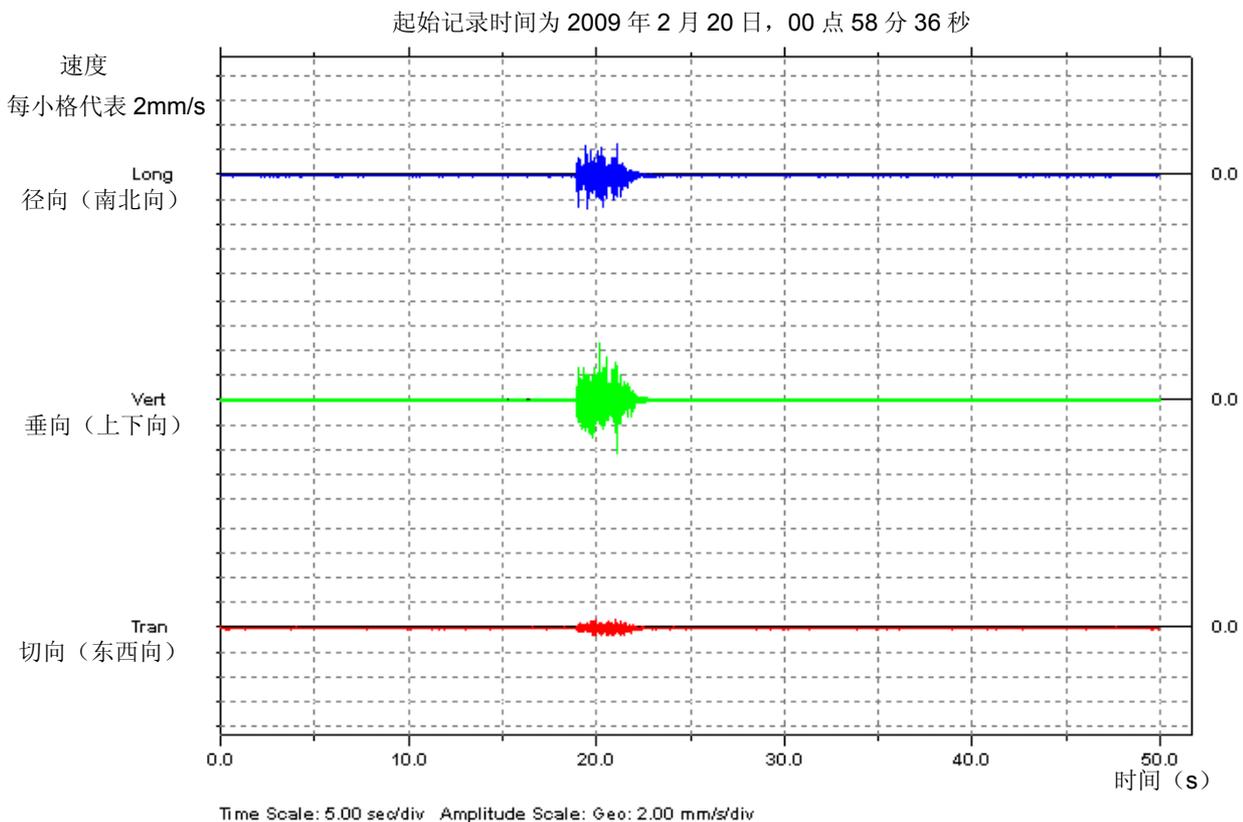
(1) 质点振动速度波形记录

项目	单位	切向（东西向）	垂向（上下向）	径向（南北向）
质点振动速度峰值	mm/s	0.635	4.570	2.790
质点振动速度三维矢量和峰值	mm/s	4.670		
穿零频率（对应质点振动速度峰值）	Hz	32.0	32.5	35.3
主振频率	Hz	1	16.3	22.3
时间	sec	19.76	6	20.140
加速度峰值	g	0.106	0.159	0.159
位移峰值	mm	0.004	28	0.02060

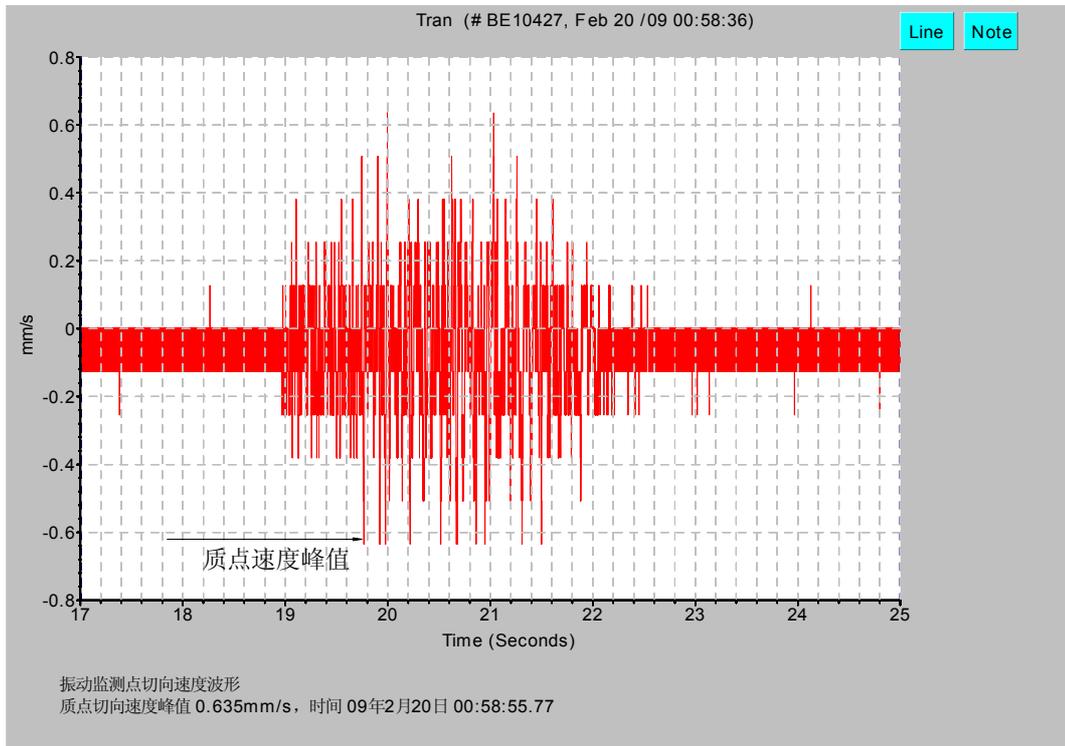
切向（东西向）质点振动速度波形爆破时间段区域波形

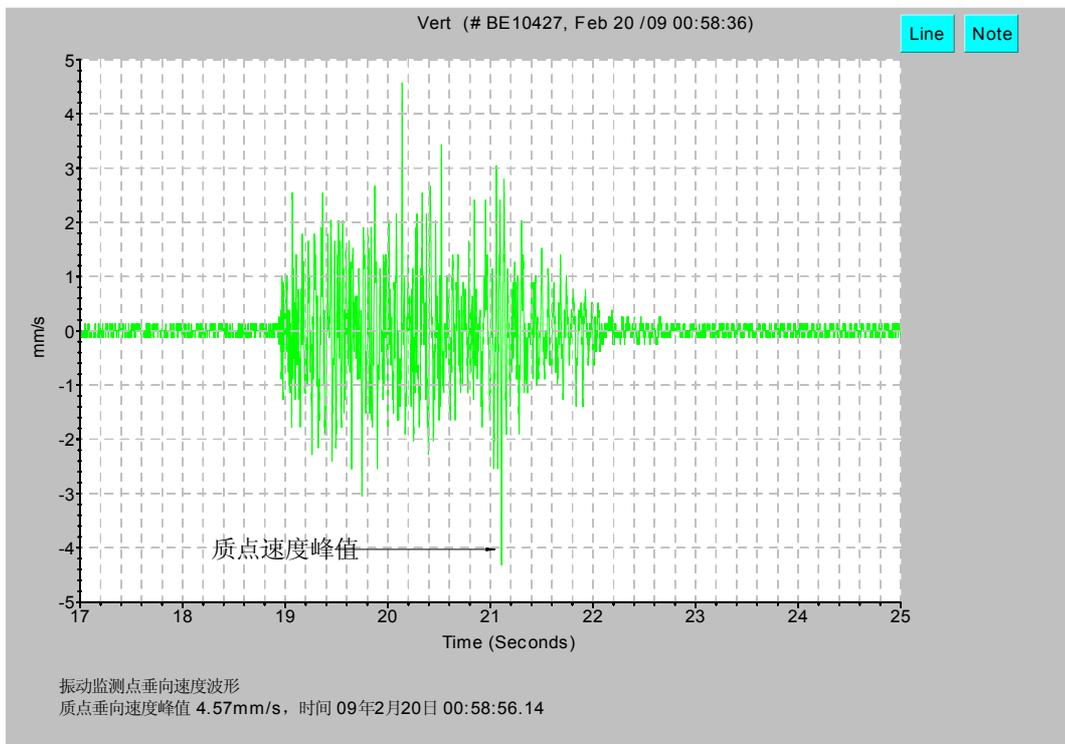
垂向（上下向）质点振动速度波形爆破时间段区域波形

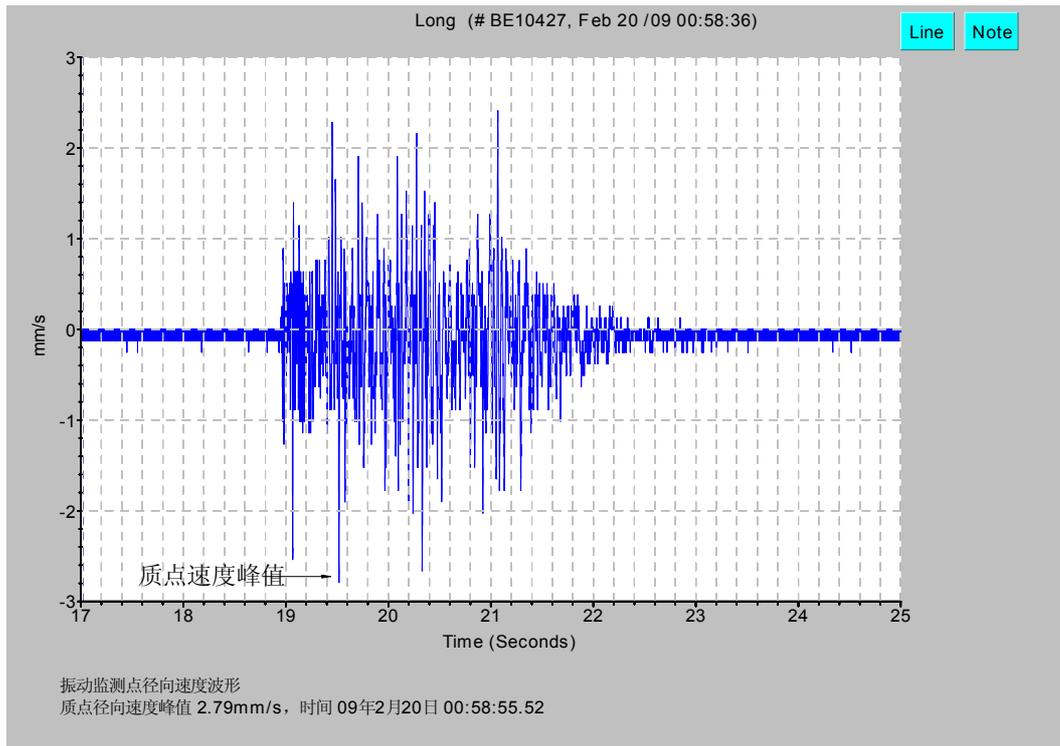
径向（南北向）质点振动速度波形爆破时间段波形

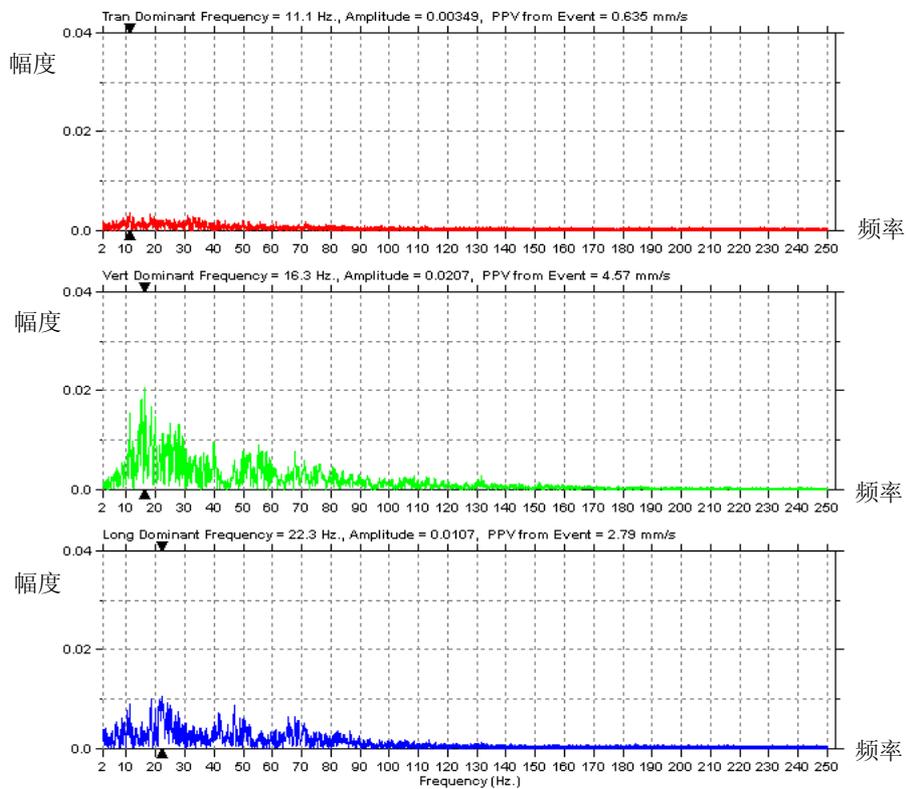
(3) 主振频率分析

切向（东西向）振动主频为 11.1Hz，垂向（上下向）振动主频为 16.3Hz，径向（南北向）振动主频为 22.3Hz。

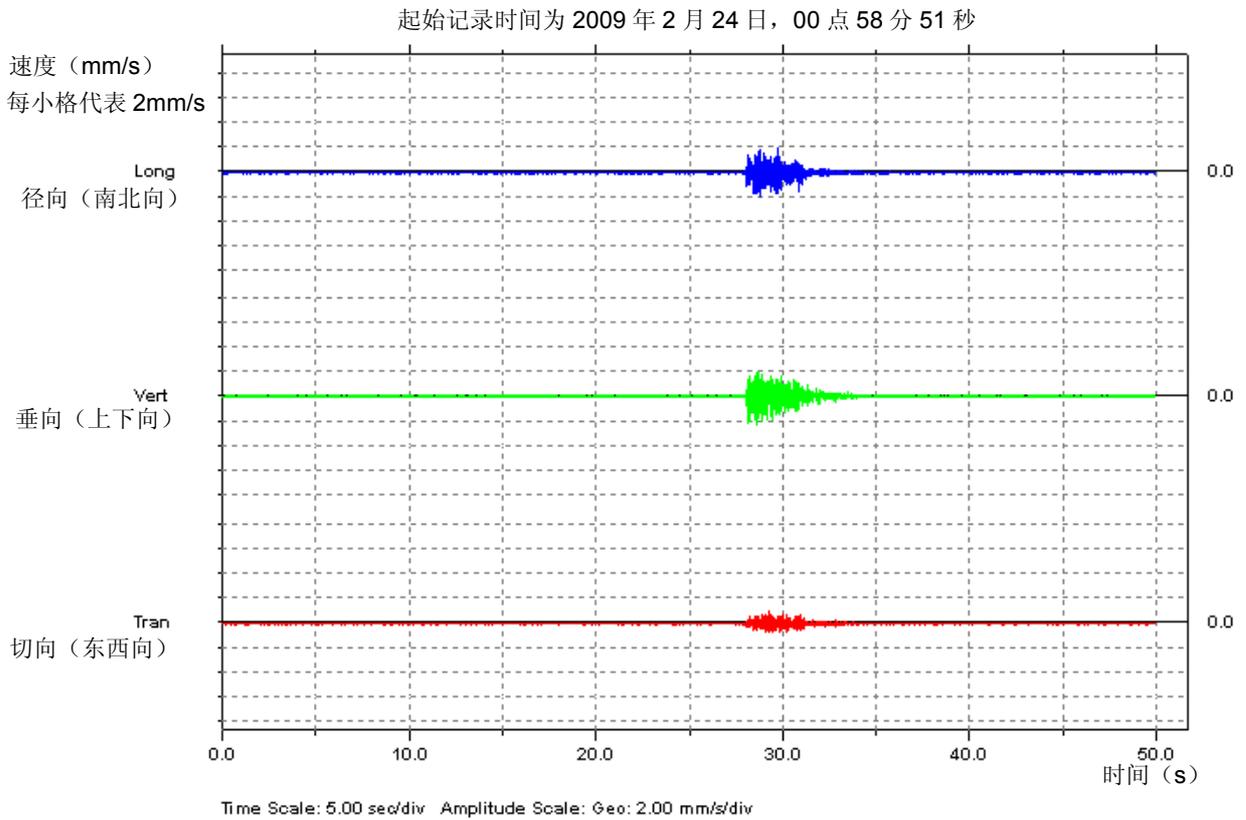
(1) 质点振动速度波形记录

项目	单位	切向（东西向）	垂向（上下向）	径向（南北向）
质点振动速度峰值	mm/s	0.889	2.290	2.030
质点振动速度三维矢量和峰值	mm/s	2.440		
穿零频率（对应质点振动速度峰值）	Hz	31.5	17.7	28.4
主振频率	Hz	28.6	26.2	28.6
时间	sec	29.31	2	28.584
加速度峰值	g	0.106	0.106	0.159
位移峰值	mm	0.007	41	0.02070

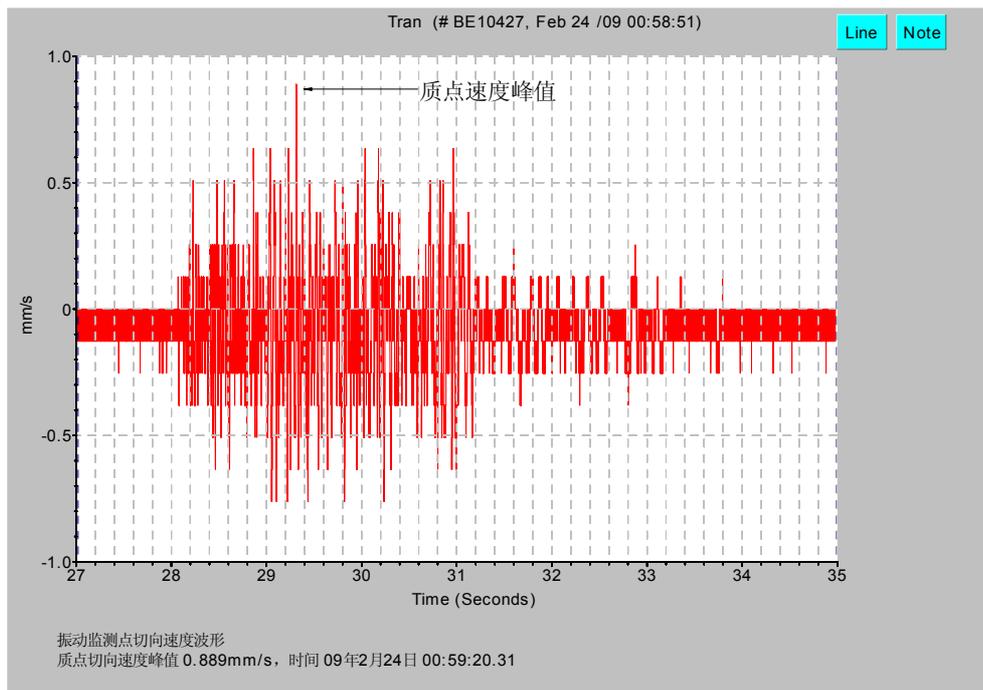
切向 (东西向) 质点振动速度波形爆破时间段波形

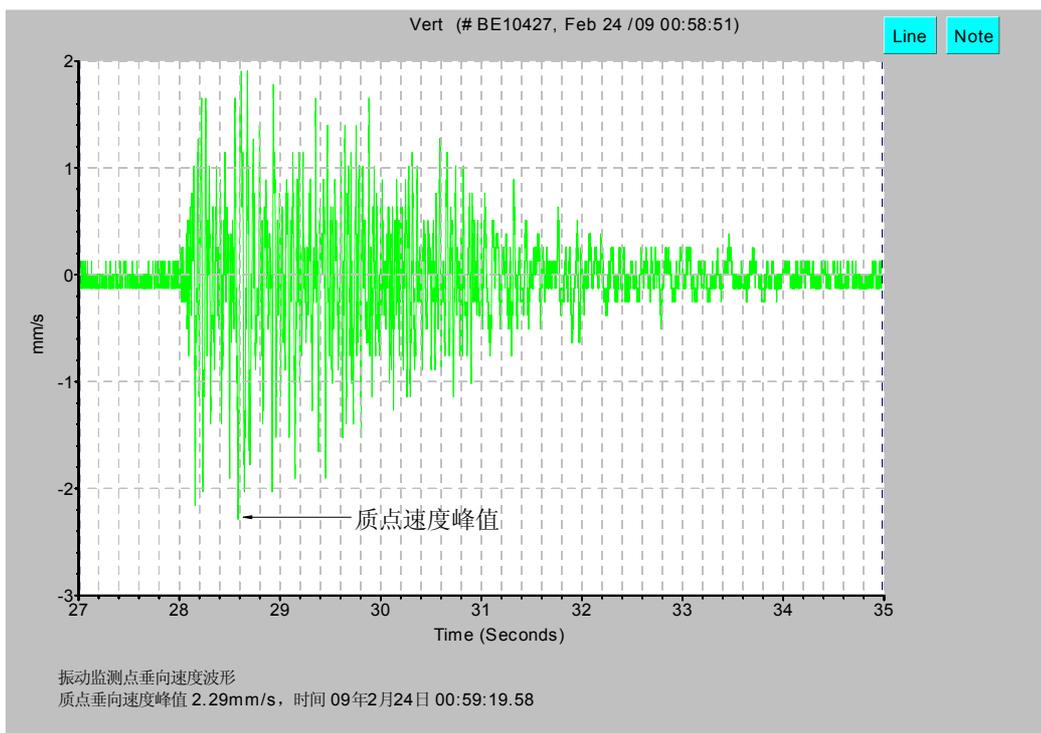
垂向（上下向）质点振动速度波形爆破时间段波形

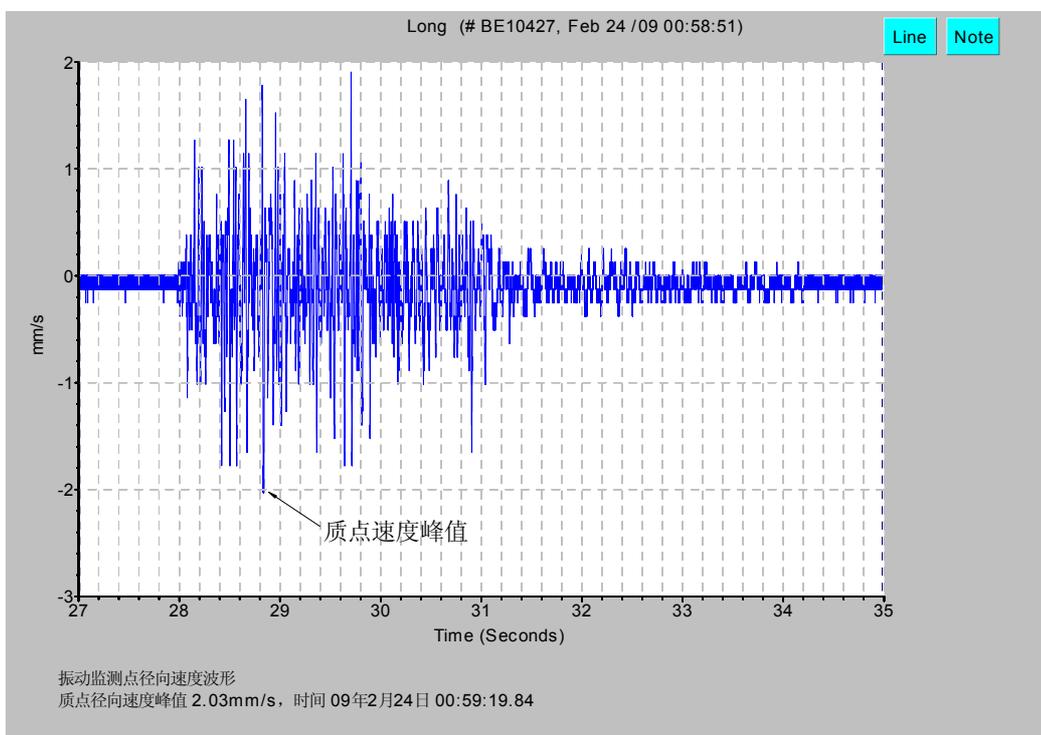
径向（南北向）质点振动速度波形爆破时间段波形

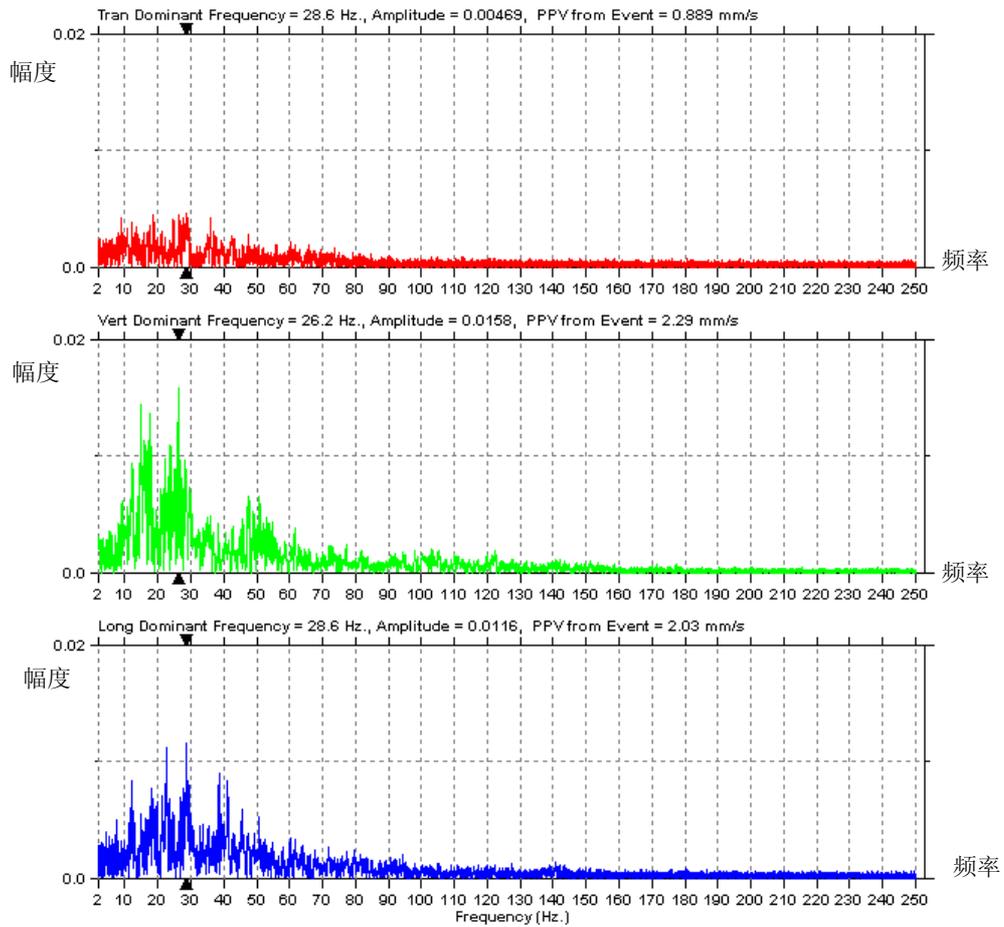
(3) 主振频率分析

切向（东西向）振动主频为 28.6Hz，垂向（上下向）振动主频为 26.2Hz，径向（南北向）振动主频为 28.6Hz。

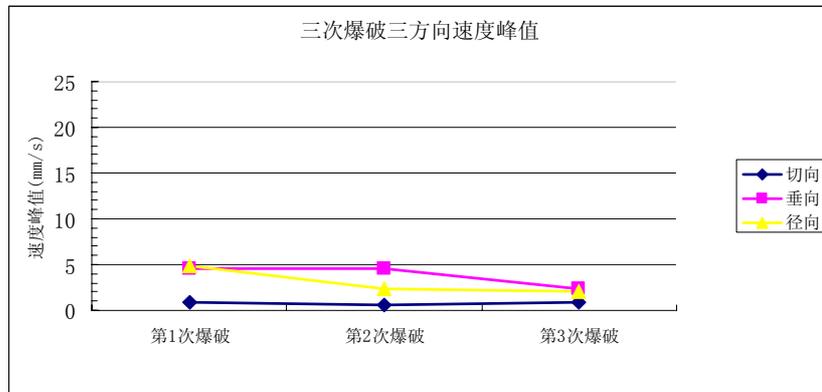
三次爆破垂向、切向（东西向）、径向（南北向）质点速度峰值统计：

(2) 三次爆破垂向、径向（南北向）、切向（东西向）的质点速度峰值总体来说较小，都在 4.57mm/s 以内。

(3) 比较三次爆破三个方向的质点速度峰值，可以看出切向（东西向）峰值最小，在 $0.635\text{mm/s} \sim 0.889\text{ mm/s}$ 之间，垂向、径向（南北向）质点速度峰值相对较大，在 $2.030\text{mm/s} \sim 4.830\text{mm/s}$ 之间。可见，沿地铁区间隧道走向（东西向）受爆破振动影响较小。这与项目实际情况相符，地铁隧道在走向（东西向）上为大的整体结构，该方向产生振动所需要的能力较大，而震源来源于地铁隧道的切向（南北向）位置。

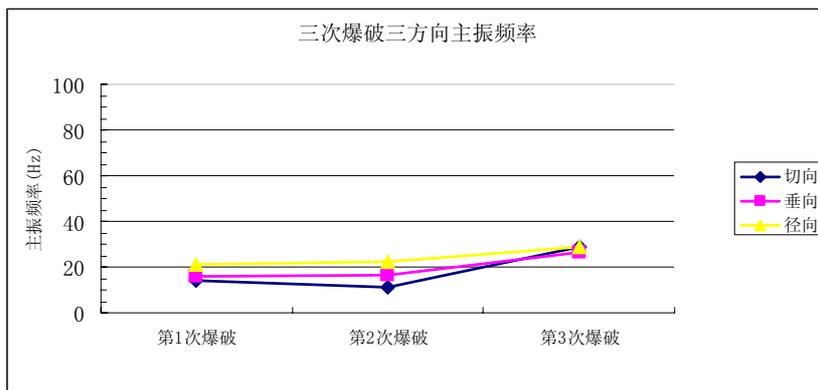
三次爆破垂向、切向（东西向）、径向（南北向）主振频率统计：

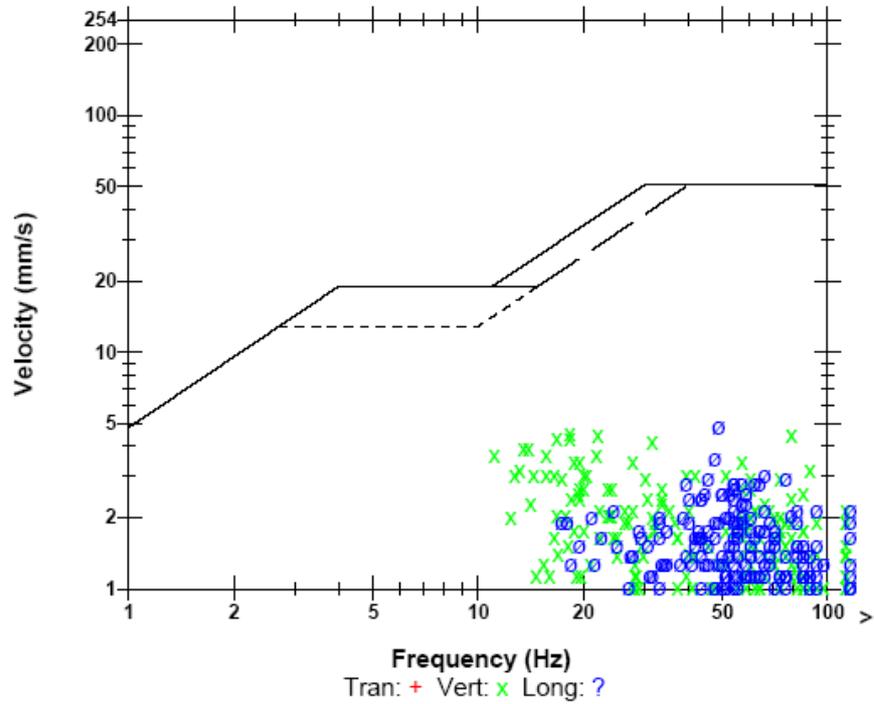
第 1 次爆破垂向、切向（东西向）、径向（南北向）质点速度波峰值频率速度统计（仅取速度 >1mm/s 的采样点）：

(4) 从爆破垂向、切向（东西向）、径向（南北向）质点速度波峰值频率速度统计（仅取速度 $>1\text{mm/s}$ 的采样点）看，相对来讲，第 1 次爆破对隧道的影响最大，第 3 次最小。这与爆破区域的大小、装药量都有关系；另外，第 1 次爆破拆除区域为全封闭环境，而第 2、3 次爆破由于部分区域已爆破拆除完成，封闭稍弱，这可能也是其中的一个原因。

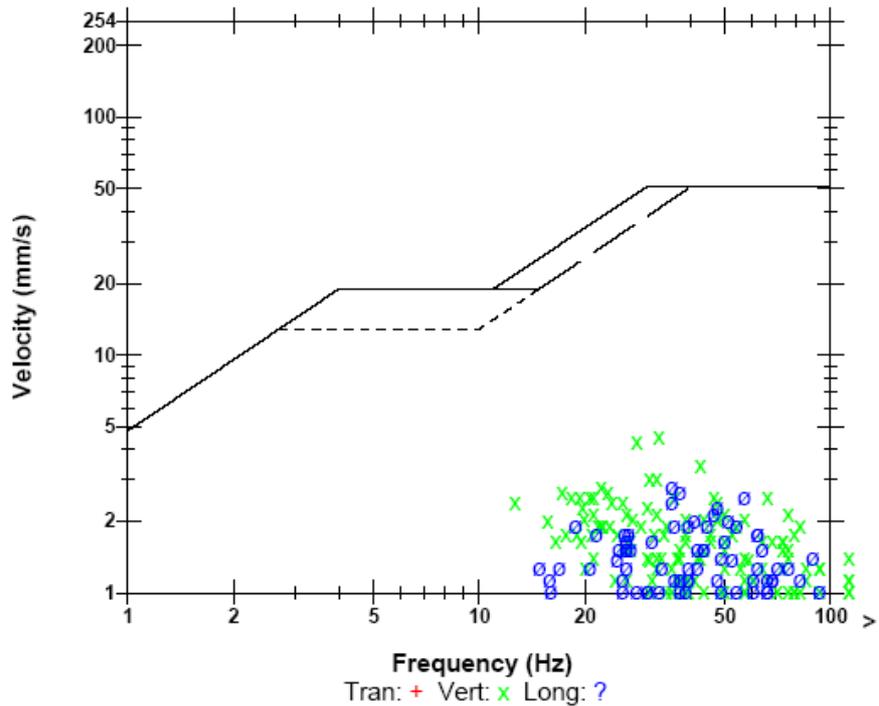
第 2 次爆破垂向、切向（东西向）、径向（南北向）质点速度波峰值频率速度统计（仅取速度 >1mm/s 的采样点）：

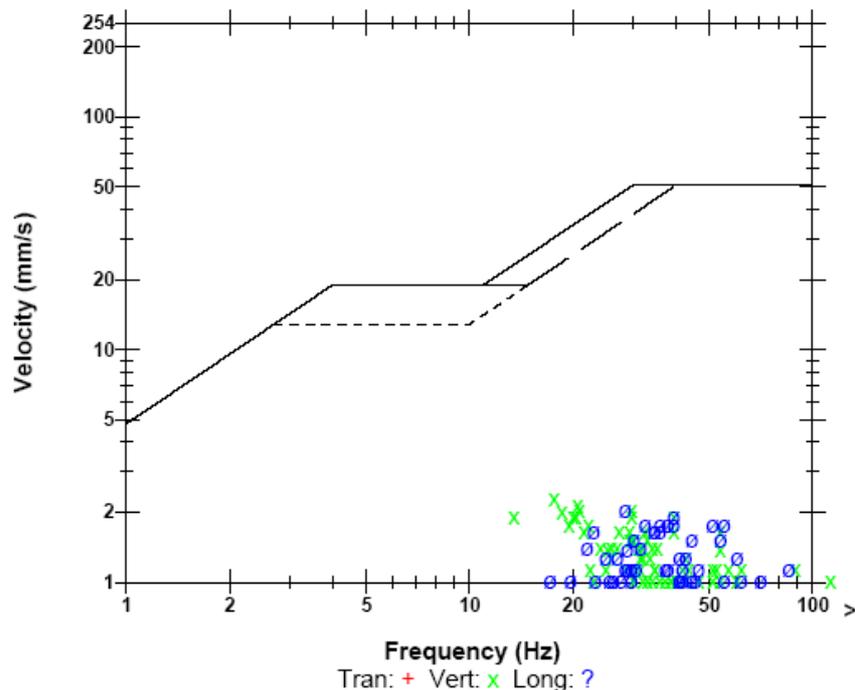
第3次爆破垂向、切向（东西向）、径向（南北向）质点速度波峰值频率速度统计（仅取速度： $>1\text{mm/s}$ 的采样点）：
